RISERVA NATURALE DELLE TORBIERE DEL SEBINO

INTERVENTI DI POTATURA ED ABBATTIMENTO SELETTIVO SULLE ALBERATE POSTE A CIGLIO DELLA STRADA PROVINCIALE BS XI SUL TERRITORIO DEL COMUNE DI ISEO

Oggetto: Individuazione e descrizione degli interventi da eseguire sulle alberate poste al ciglio stradale sulla Strada Provinciale BS XI, per la messa in sicurezza del transito veicolare lungo l'asse viario, in territorio comunale di Iseo.

1. Relazione tecnica
2. Relazione fotografica

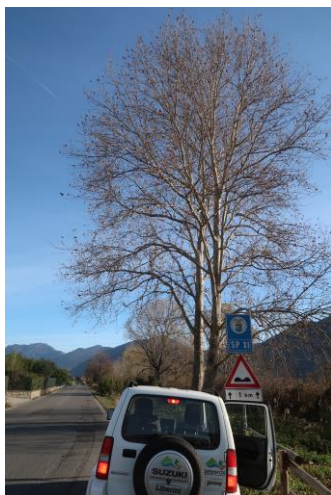
Foto 1 - Al termine della staccionata in legno dopo la rotonda in località Ciochet i primi due soggetti di Platano

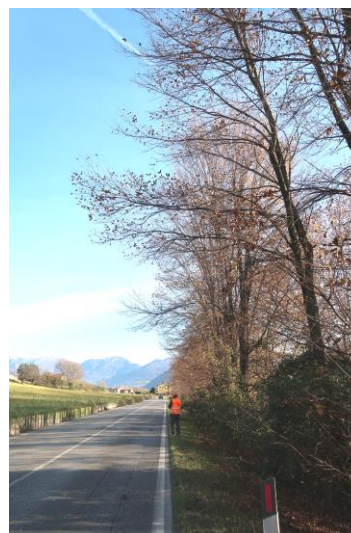
Foto 4 - Sempre in direzione Iseo, le alberate a ciglio stradale evidenti quali siano le ramature da sottoporre al taglio per evitarne la caduta sulla carreggiata.

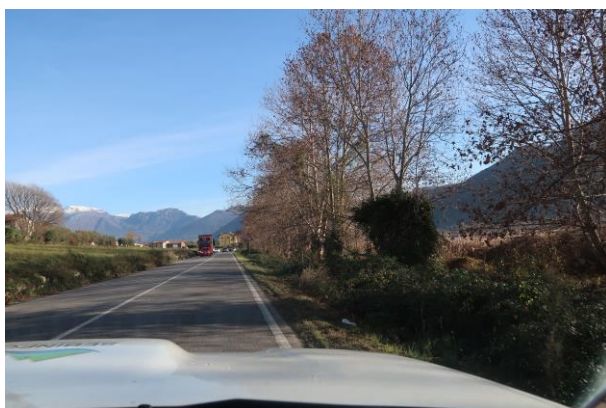
Foto 5 - I singoli soggetti in filare quasi prospicienti a Casa Colombera, anche qui sono evidenti le ramature da eliminare

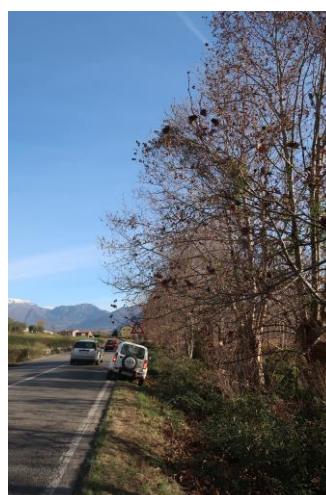
Foto 6 - I singoli soggetti in filare quasi prospicienti a Casa Colombera, anche qui sono evidenti le ramature da eliminare

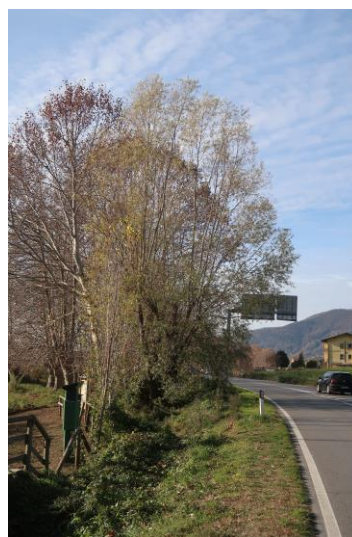
Foto 12 – Il salice vicino al ponticello in legno, la cui staccionata si intravede sulla sinistra dell'immagine

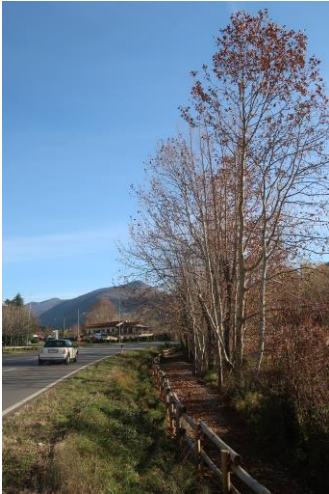
Foto 13 – Il tratto di alberate radicate all'interno del sentiero delle torbiere, pochi sono i soggetti su cui operare potature

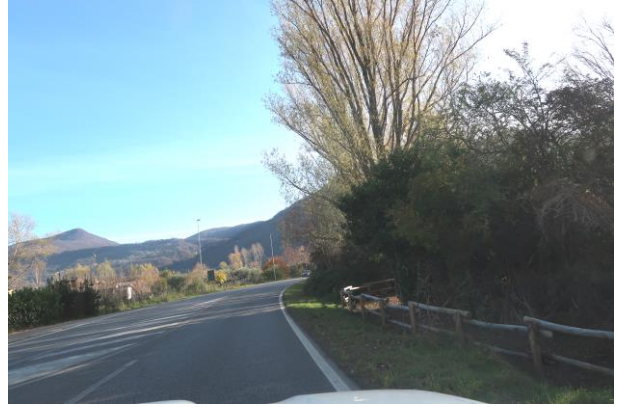
Foto 14 – Il grande salice al termine della staccionata in legno dopo aver superato la rotonda di Sassabanek e vicini al bivio del sentiero per la torretta di avvistamento interna alle torbiere

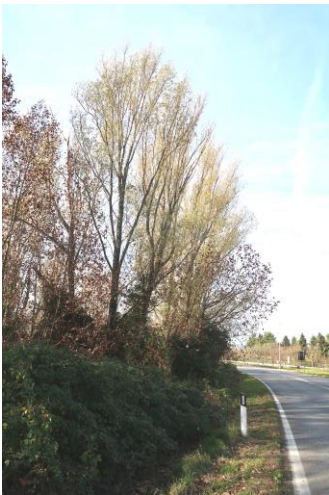
Foto 15 – Tratto di alberate alte e vicine al sedime stradale, da questo punto in poi le dimensioni dei soggetti e la loro altezza aumentano significativamente

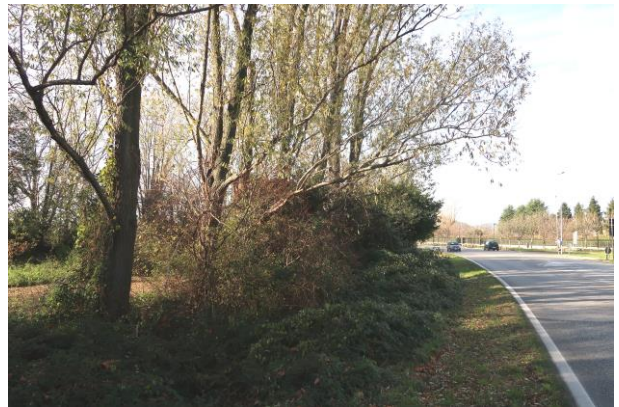
Foto 16 – Il tratto di alberate subito dopo la rotonda di Sassabanek, anche qui sono evidenti i grossi rami a sbalzo verso il sedime stradale

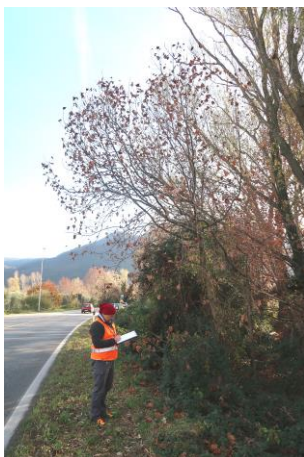
Foto 17 – secondo tratto di intervento, in direzione del campo sportivo di Iseo, i nuclei a ciglio strada con le numerose branche che incombono verso la carreggiata

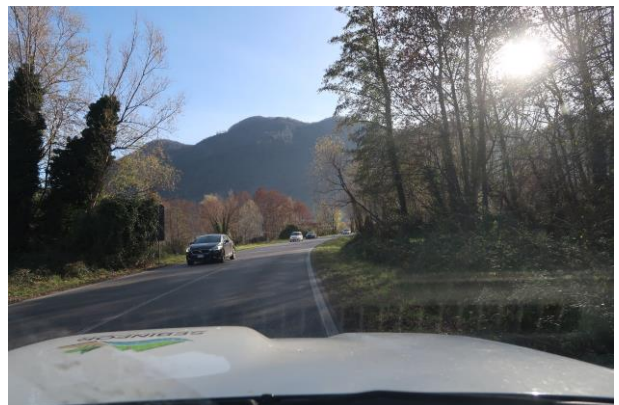
Foto 18 – secondo tratto di intervento, in direzione del campo sportivo di Iseo, i nuclei a ciglio strada con le numerose branche che incombono verso la carreggiata

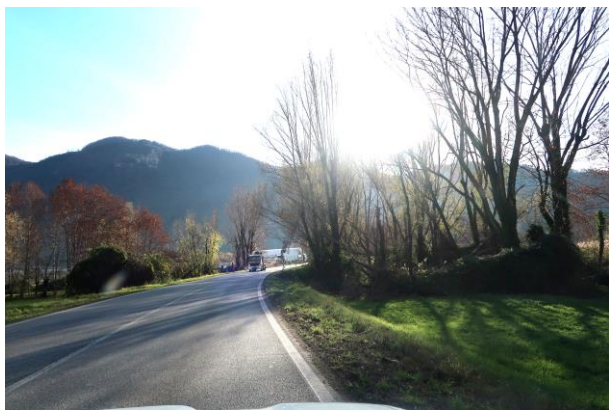
Foto 19 – secondo tratto di intervento, in direzione del campo sportivo di Iseo, i nuclei a ciglio strada con le numerose branche che incombono verso la carreggiata

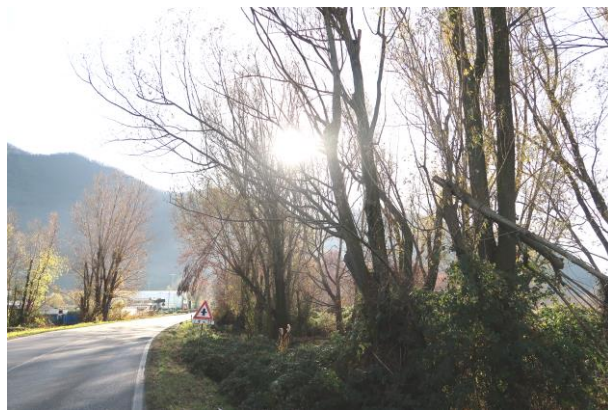
Foto 20 – secondo tratto di intervento, in direzione del campo sportivo di Iseo, dettaglio sulla disastrosa e pericolosa condizione in cui si trovano le alberature a ciglio strada con evidenti sbrancamenti e rotture

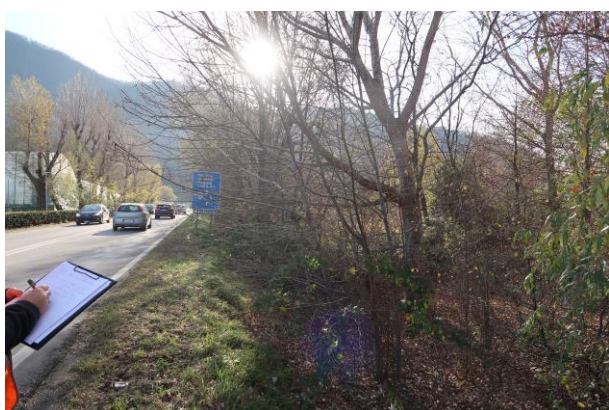
Foto 23 – terzo ed ultimo tratto di intervento, dall'ingresso principale al Centro Visite della Riserva in direzione della rotonda per Iseo, evidenti le grosse ramature sporgenti verso la provinciale

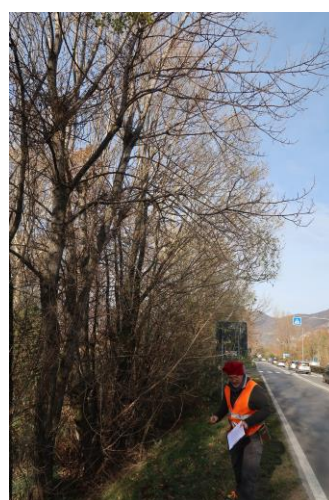
Foto 24 – terzo ed ultimo tratto di intervento, dall'ingresso principale al Centro Visite della Riserva in direzione della rotonda per Iseo, evidenti le ramature sporgenti verso la provinciale

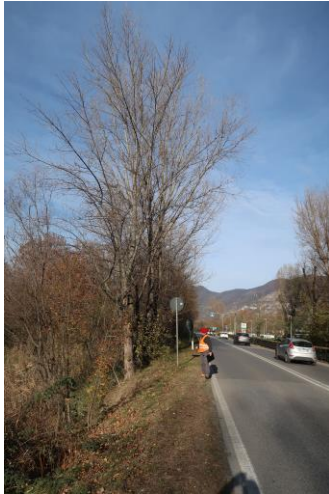
Foto 25 – tratto compreso tra il campo sportivo e la rotonda per Iseo, evidenti le ramature sporgenti verso la provinciale

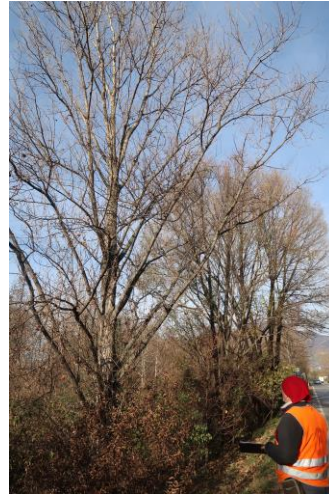
Foto 26 – tratto compreso tra il campo sportivo e la rotonda per Iseo, evidenti le ramature sporgenti verso la provinciale

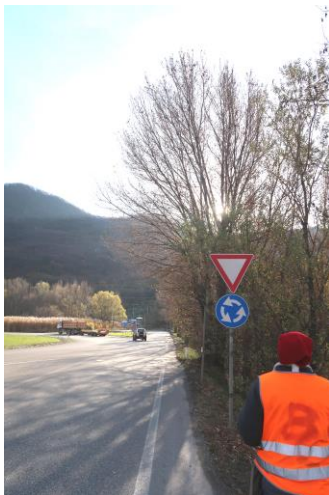
Foto 27 – tratto in fregio alla rotonda per Iseo, uno dei soggetti radicati troppo vicino al sedime stradale e di cui si propone l'abbattimento

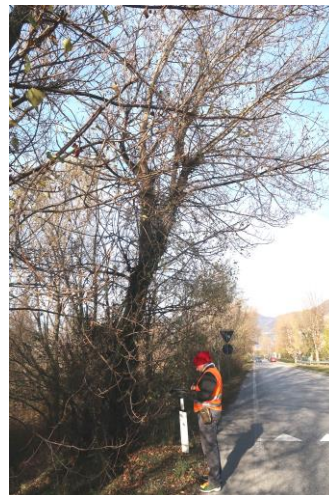
Foto 28 – tratto in fregio alla rotonda per Iseo, uno dei soggetti radicati troppo vicino al sedime stradale e di cui si propone l'abbattimento

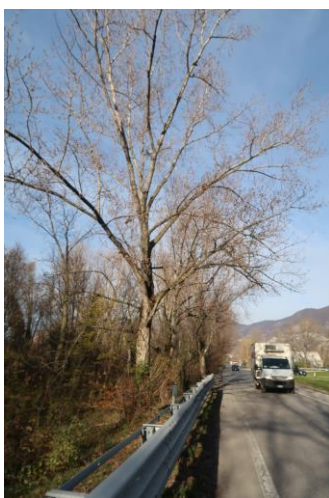
Foto 29 – tratto compreso tra la rotonda per Iseo e l'imbocco della galleria, soggetti radicati troppo vicino al sedime stradale e di cui si propone l'abbattimento

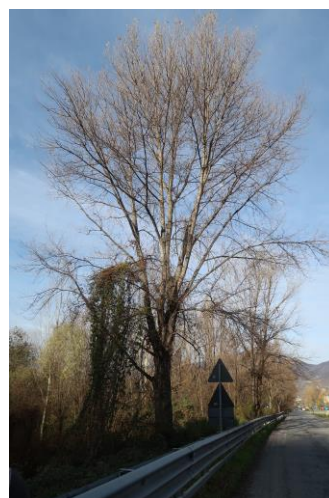
Foto 30 – tratto compreso tra la rotonda per Iseo e l'imbocco della galleria, soggetti radicati troppo vicino al sedime stradale e di cui si propone l'abbattimento

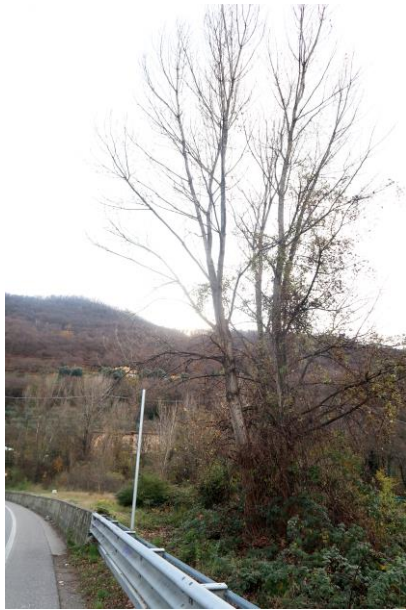
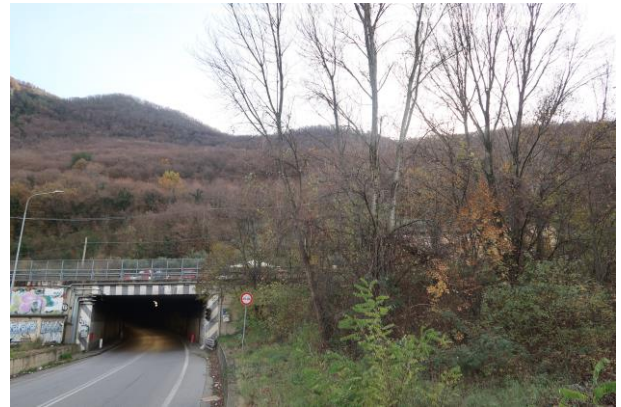
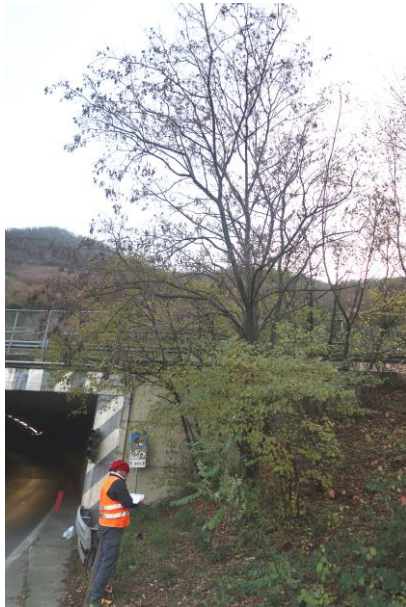
Foto 31, 32, 33 – ultimo tratto poco prima dell'ingresso della galleria, anche su questi soggetti radicati molto in prossimità del sedime stradale si propone l'abbattimento, in quanto la potatura dovrebbe essere talmente pesante da stravolgere la morfologia dei soggetti e con il rischio di ulteriori problematiche che potrebbero presentarsi in futuro.
