RISERVA NATURALE "TORBIERE DEL SEBINO"

PROGETTO DEFINITIVO - ESECUTIVO

Progetto:	Interventi di messa in sicurezza delle alberature pericolose a confine con la S.P. XI "Iseo-Rovato", su territorio del Comune di Iseo.
Committente	Ente Gestore Riserva Naturale Torbiere del Sebino CIG Z76317CC94 - Determina n.30 del 27/04/2021
Importo:	€ 30.002,42
Finanziamento:	Provincia di Brescia – <i>Protocollo Intesa tra Provincia di Brescia ed Ente Gestore Riserva Naturale per la messa in sicurezza alberature pericolose all'interno della Riserva.</i>

RELAZIONE TECNICA

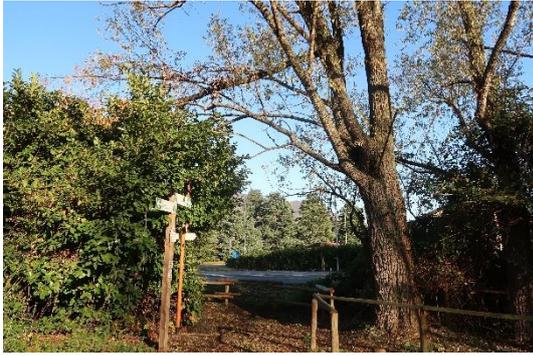
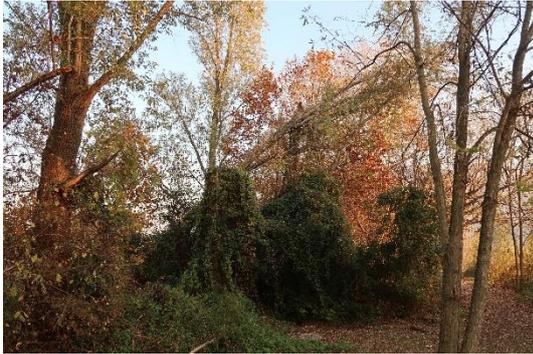
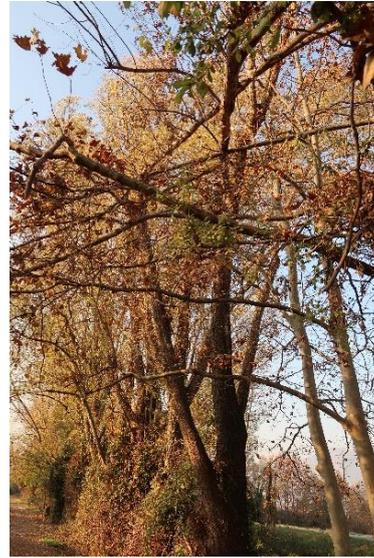
Esempi recenti delle frequenti rotture e sbrancamenti verificatesi su molte delle alberature interessate dal progetto, tutte radicate nelle immediate vicinanze del tratto di strada provinciale.

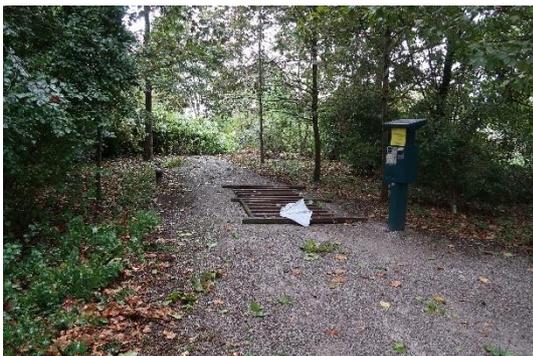
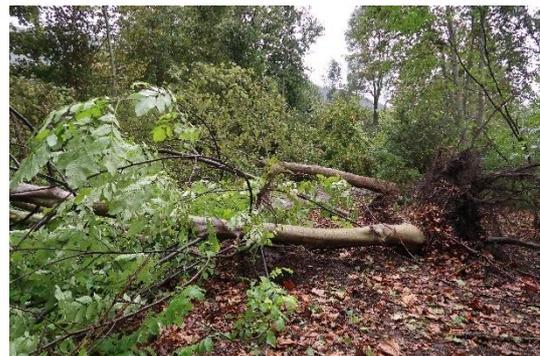
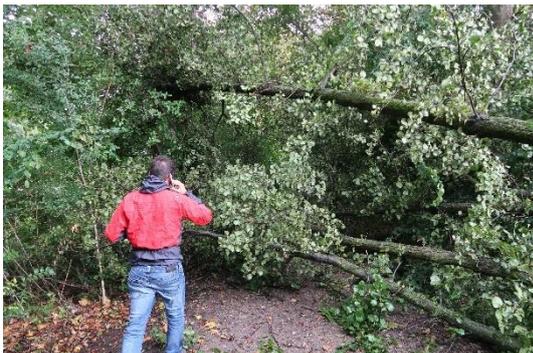
Immagini degli schianti a gruppi verificatesi a fine settembre 2020 all'ingresso nord della Riserva Naturale.

Oltre una trentina di individui si sono sradicati ed abbattuti al suolo in pochi istanti, con gli esiti testimoniati dalle immagini.

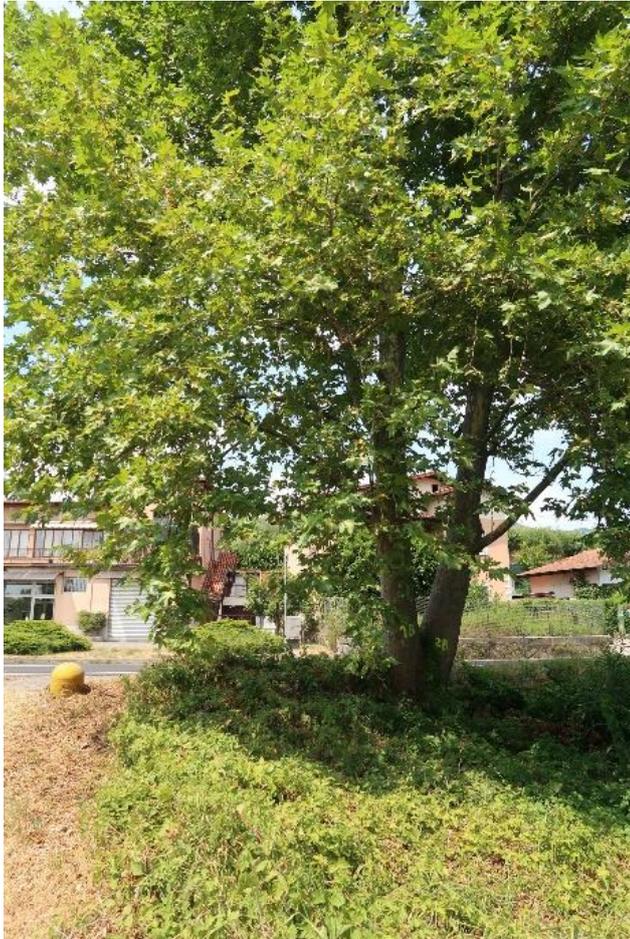
N. ident. soggetto	2
Classe di rischio	B
Specie	Platano <i>Platanus orientalis</i>
∅ rilevato	58cm
Tipo intervento - motivazione	Potatura di contenimento ed alleggerimento – eccessiva prossimità al sedime stradale

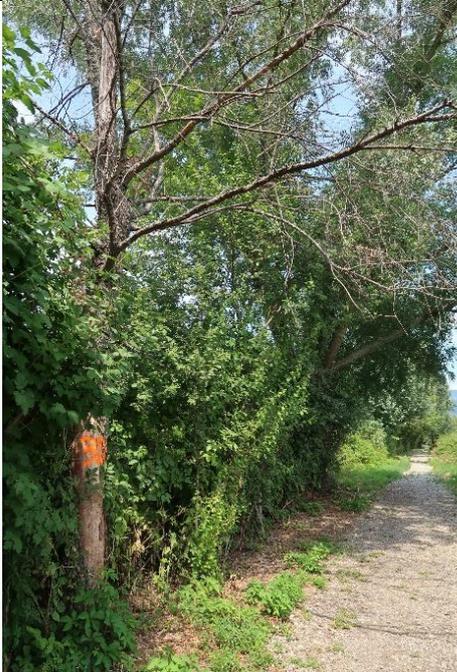
N. ident. soggetto	3
Classe di rischio	D
Specie	<i>Olmo Ulmus minor</i>
Ø rilevato	35cm
Tipo intervento - motivazione	Abbattimento a "totem" – soggetto morto in piedi
Immagini

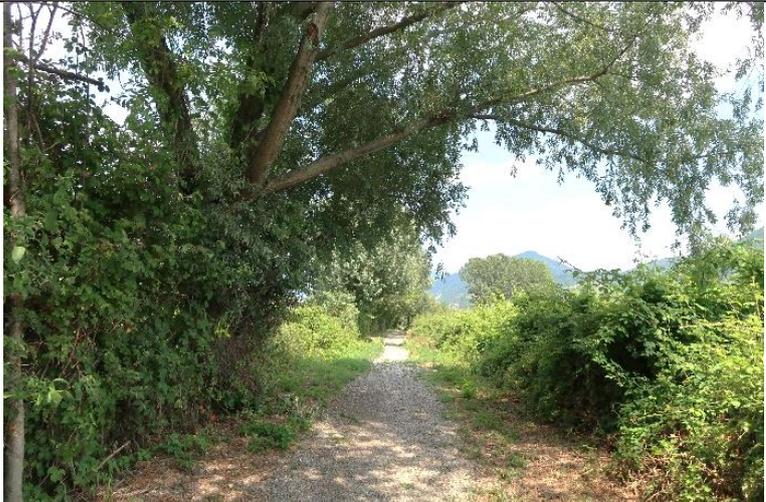
N. ident. soggetto	4
Classe di rischio	C
Specie	<i>Salice Salix alba</i>
Ø rilevato	60cm
Tipo intervento - motivazione	Potatura di pulizia e taglio rami laterali bassi – rischio per transito sul sentiero
Immagini

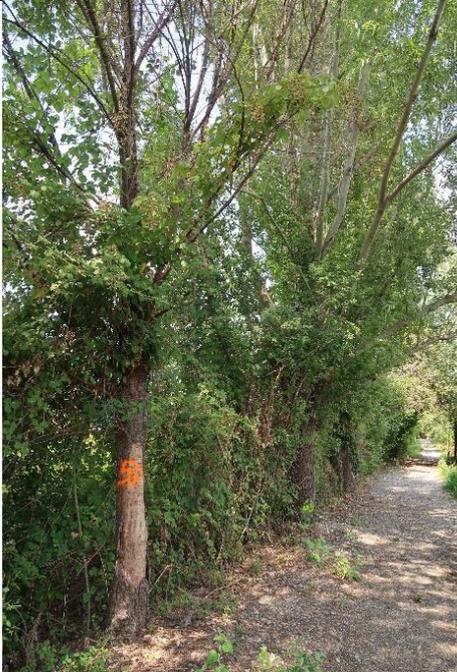
N. ident. soggetto	5
Classe di rischio	D
Specie	<i>Salice Salix alba</i>
Ø rilevato	35cm
Tipo intervento - motivazione	Abbattimento a "totem" – soggetto morto in piedi
Immagini

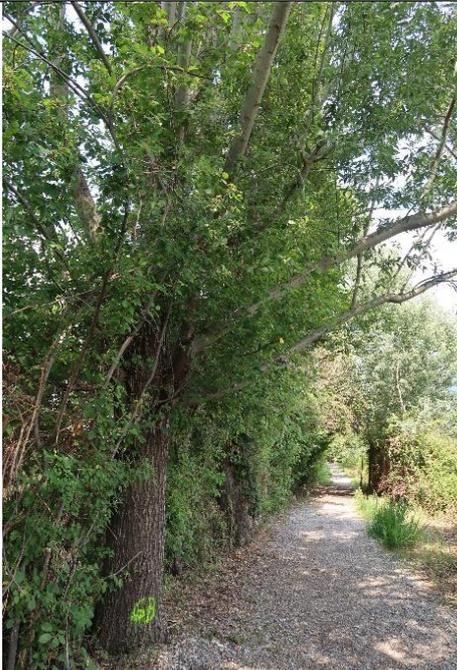
N. ident. soggetto	6
Classe di rischio	B
Specie	<i>Salice Salix alba</i>
Ø rilevato	50cm
Tipo intervento - motivazione	Potatura di pulizia e taglio rami laterali bassi – rischio per transito sul sentiero
Immagini

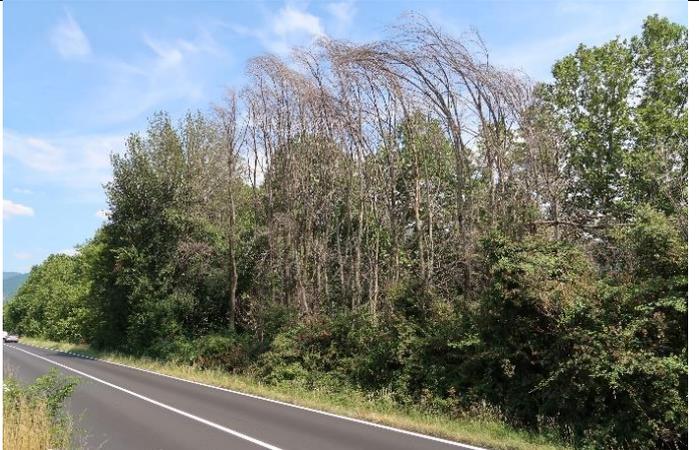
N. ident. - gruppo non numerati singolarmente	N.D. 20 soggetti necrotici disposti in gruppo a semifilare
Classe di rischio	D
Specie	Olmo <i>Ulmus minor</i>
Ø stimato	15-25cm
Tipo intervento - motivazione	Abbattimento al piede – soggetti necrotici morti in piedi
Immagini

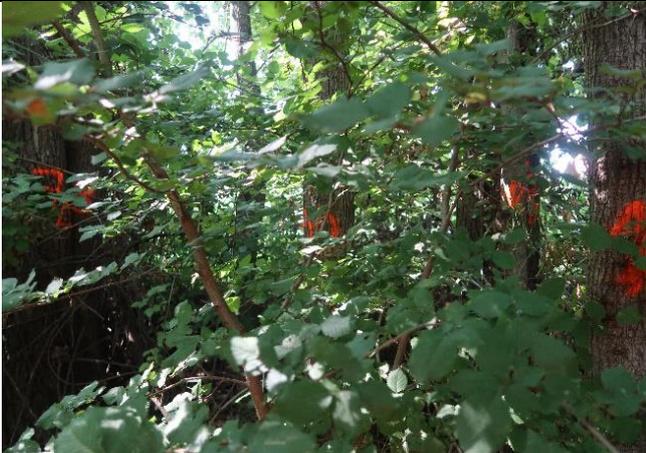
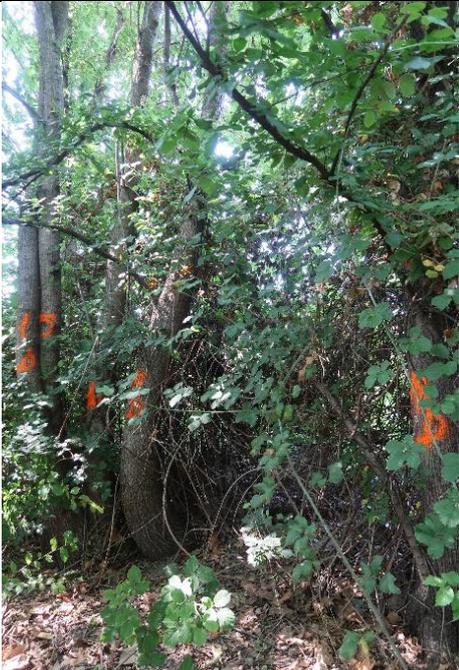
N. ident. soggetto	7-8-9-10-11-12-13-14-15-16-17 gruppo a semifilare
Classe di rischio	D
Specie	Olmo <i>Ulmus minor</i>
Ø stimato	12-25cm
Tipo intervento - motivazione	Abbattimento al piede – eccessiva prossimità al sedime stradale

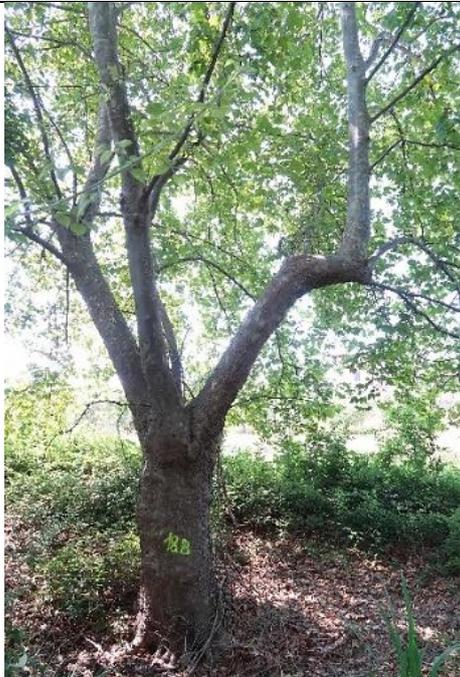
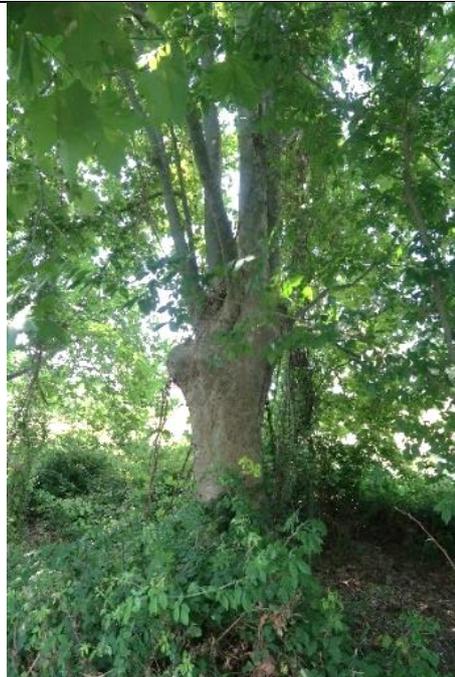
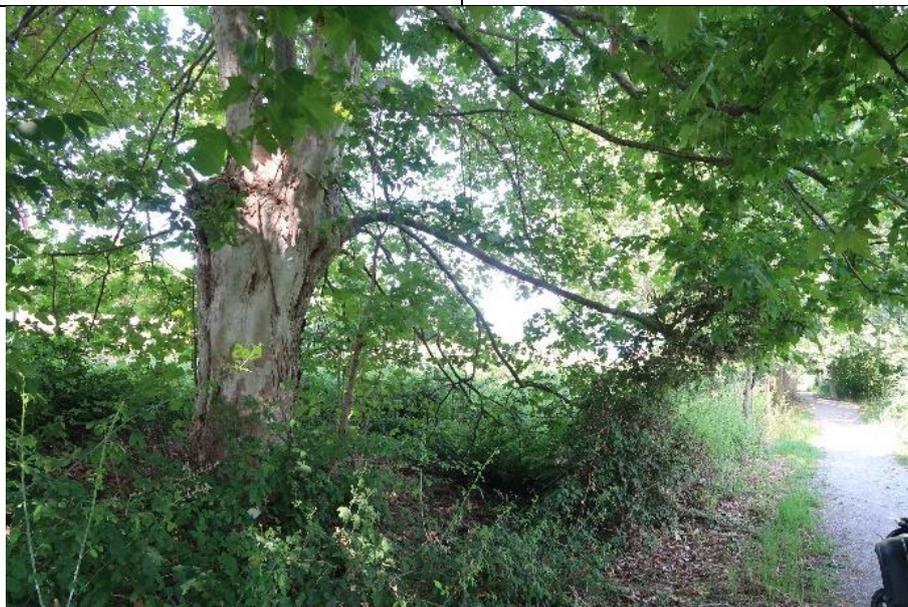
N. ident. soggetto	18-19-20
Classe di rischio	B
Specie	<i>Platano <i>Platanus orientalis</i></i>
Ø rilevato	Oltre 80cm
Tipo intervento - motivazione	Potatura di pulizia e taglio rami bassi – prossimità sedime stradale

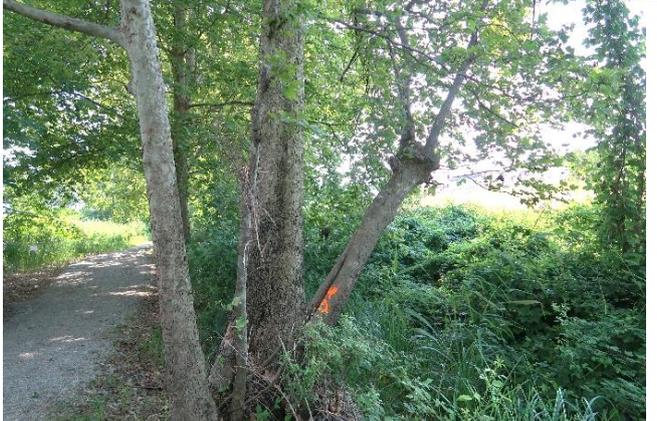
N. ident. soggetto	21
Classe di rischio	D
Specie	Platano <i>Platanus orientalis</i>
Ø rilevato	33cm
Tipo intervento - motivazione	Abbattimento al piede – soggetto pericolosamente inclinato
Immagini

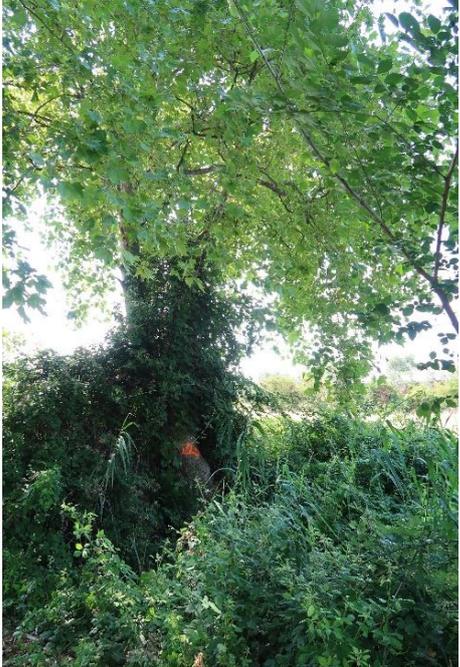
N. ident. soggetto	22
Classe di rischio	D
Specie	Platano <i>Platanus orientalis</i>
Ø rilevato	55cm
Tipo intervento - motivazione	Abbattimento al piede – prossimità sedime stradale
Immagini

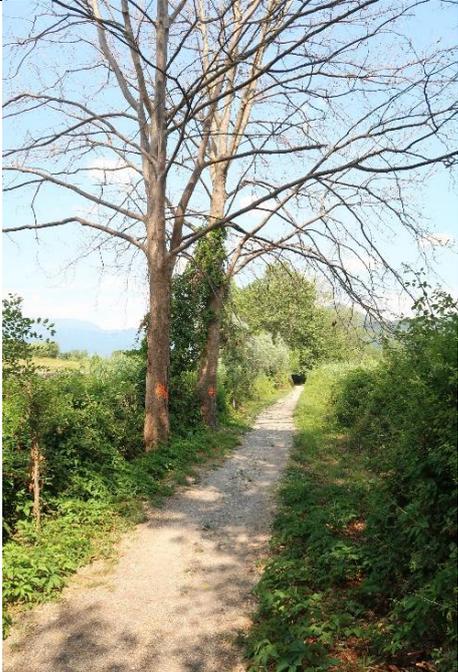
N. ident. soggetto	23 e 24 coppia di platani disseccati
Classe di rischio	D
Specie	Platano <i>Platanus orientalis</i>
Ø rilevato	45cm e 50cm
Tipo intervento - motivazione	Abbattimento a totem – soggetti morti in piedi
Immagini

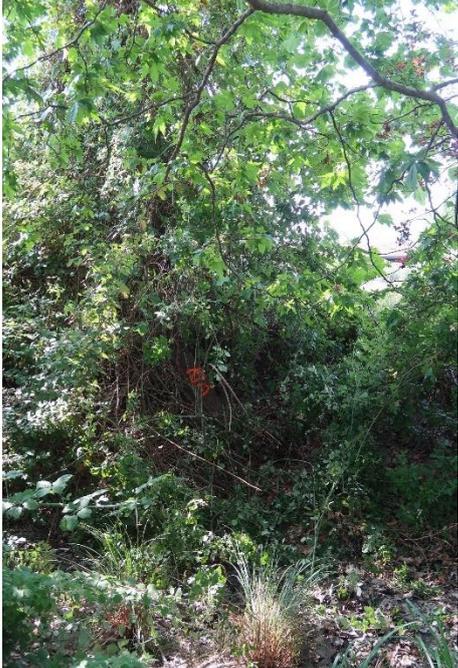
N. ident. soggetto	25
Classe di rischio	D
Specie	Platano <i>Platanus orientalis</i>
Ø rilevato	24cm
Tipo intervento - motivazione	Abbattimento al piede – prossimità sedime stradale
Immagini

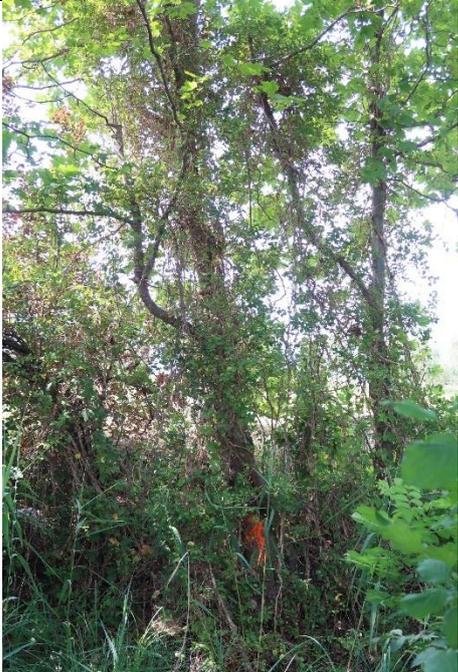
N. ident. soggetto	26
Classe di rischio	D
Specie	<i>Platano Platanus orientalis</i>
Ø rilevato	30cm
Tipo intervento - motivazione	Abbattimento al piede – prossimità sedime stradale
Immagini

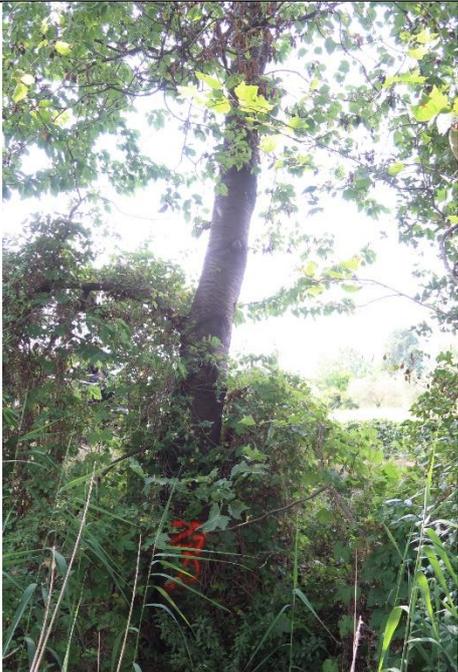
N. ident. soggetto	27
Classe di rischio	D
Specie	<i>Ciliegio Prunus avium</i>
Ø rilevato	45cm
Tipo intervento - motivazione	Abbattimento al piede – prossimità sedime stradale
Immagini

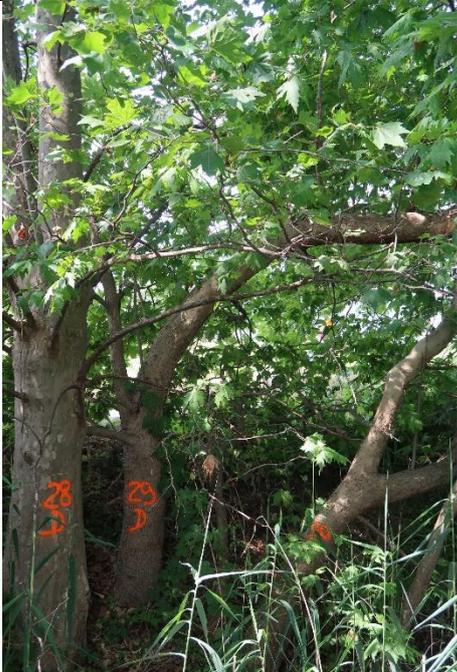
N. ident. soggetto	28 - 29 - 30 <i>terzetto di platani</i>
Classe di rischio	D
Specie	Platano <i>Platanus orientalis</i>
Ø rilevato	50cm – 31cm – 25cm
Tipo intervento - motivazione	Abbattimento al piede – prossimità sedime stradale
Immagini

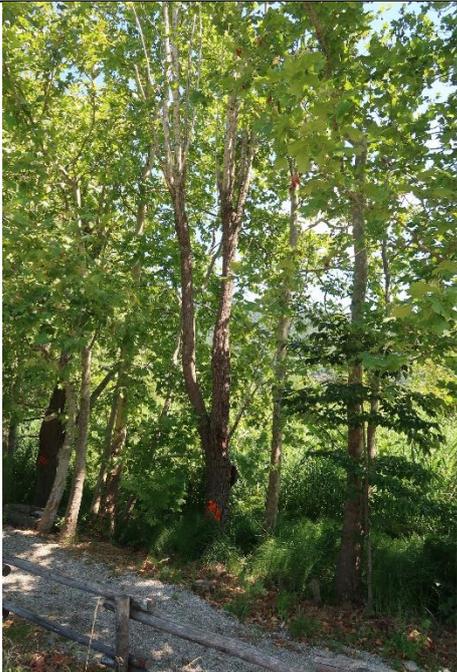
N. ident. soggetto	31
Classe di rischio	D
Specie	Salice <i>Salix alba</i>
Ø stimato	25-40cm
Tipo intervento - motivazione	Abbattimento a totem – prossimità sedime stradale
Immagini

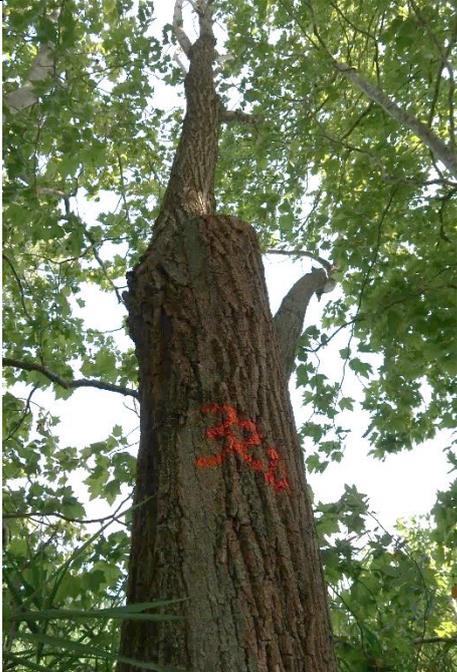
N. ident. soggetto	32
Classe di rischio	D
Specie	<i>Salice Salix alba</i>
Ø rilevato	42cm
Tipo intervento - motivazione	Abbattimento a totem – soggetto morto in piedi
Immagini

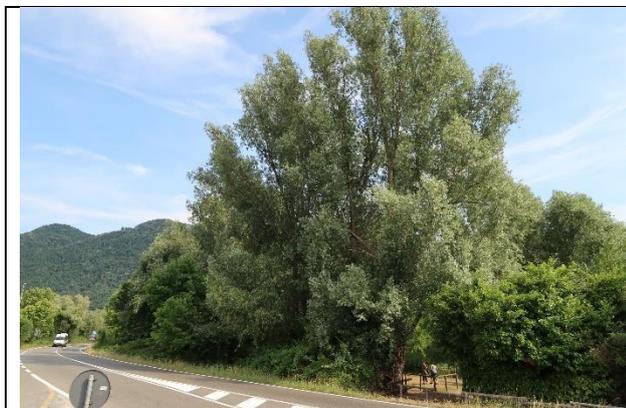
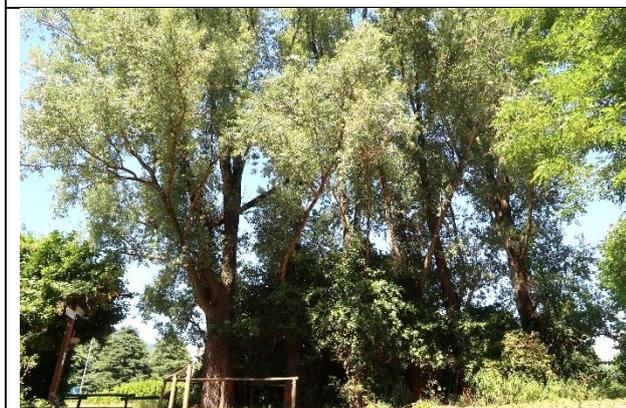
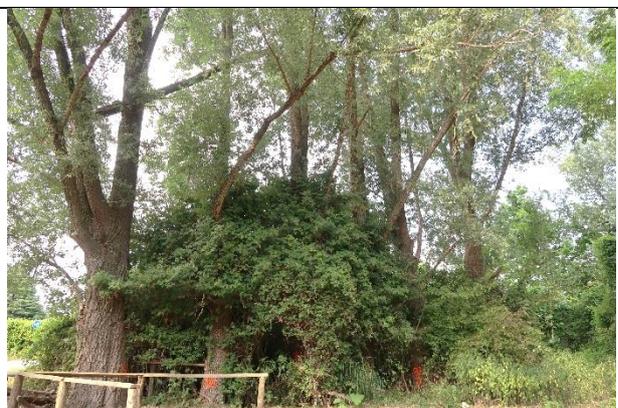
N. ident. soggetto	33
Classe di rischio	D
Specie	<i>Salice Salix alba</i>
Ø rilevato	> 100cm
Tipo intervento - motivazione	Abbattimento al piede – soggetto pericoloso, struttura instabile dei pennoni sulle pregresse capitozze, dimensioni gigantesche e prossimità sedime stradale

N. ident. soggetto	34
Classe di rischio	D
Specie	<i>Salice Salix alba</i>
Ø rilevato	54cm
Tipo intervento - motivazione	Abbattimento al piede – soggetto pericoloso, struttura instabile dei pennoni sulle pregresse capitozze, dimensioni gigantesche e prossimità sedime stradale

N. ident. soggetto	37
Classe di rischio	D
Specie	<i>Salice Salix alba</i>
Ø rilevato	55cm
Tipo intervento - motivazione	Abbattimento al piede – soggetto pericoloso, struttura instabile dei pennoni sulle pregresse capitozze, dimensioni gigantesche e prossimità sedime stradale

N. ident. soggetto	38
Classe di rischio	D
Specie	<i>Salice Salix alba</i>
Ø rilevato	74cm
Tipo intervento - motivazione	Abbattimento al piede – soggetto pericoloso, struttura instabile dei pennoni sulle pregresse capitozze, dimensioni gigantesche e prossimità sedime stradale

Il filare costituito dai grandi salici identificati ai nn. 33-34-35-36-37-38, visto sia dal lato stradale verso "Sassabaneke" sia dal sentiero interno alla Riserva.

Sono più che evidenti le rilevanti dimensioni degli individui e le numerose rotture a carico dei grandi ricacci accresciutisi in maniera incontrollata.

La prossimità alla provinciale e i frequenti sbrancamenti pregressi rendono questo gruppo di alberi tra i più pericolosi e problematici.

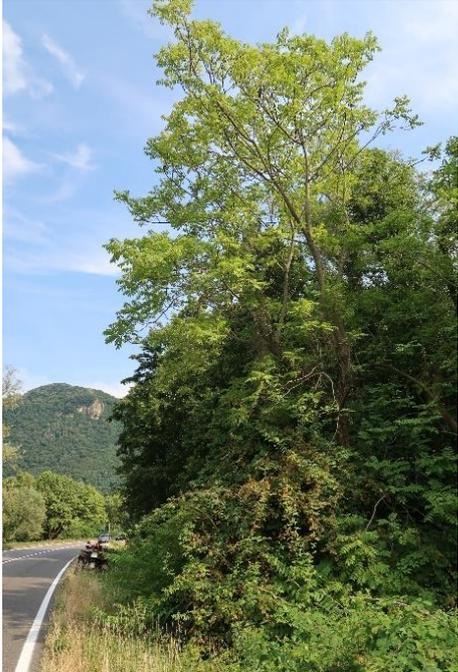
N. ident. soggetto	39
Classe di rischio	B
Specie	<i>Ailanto Ailantus altissima</i>
Ø stimato	20-25cm
Tipo intervento - motivazione	Abbattimento al piede – eccessiva prossimità al sedime stradale
Immagini

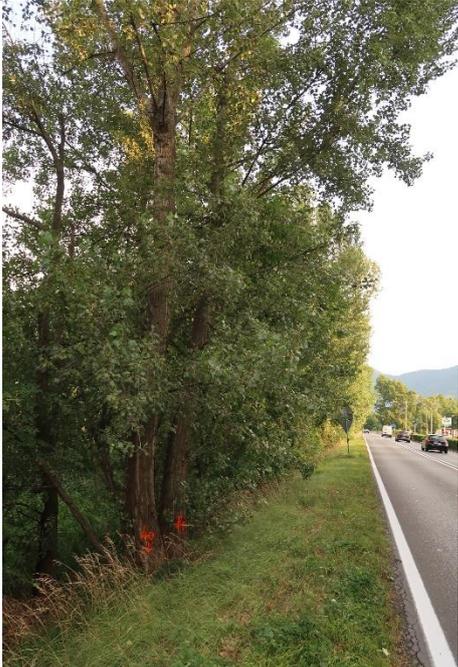
N. ident. soggetto	40 e 41 coppia di pioppi
Classe di rischio	D
Specie	<i>Pioppo Populus nigra</i>
Ø rilevato	38cm e 33 cm
Tipo intervento - motivazione	Abbattimento al piede – eccessiva prossimità al sedime stradale
Immagini

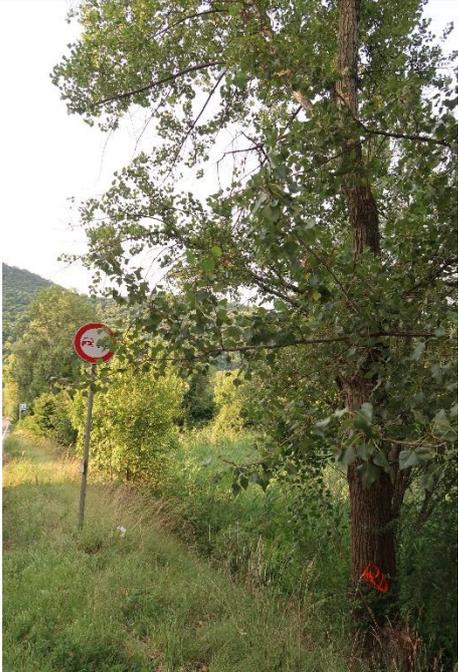
N. ident. soggetto	42
Classe di rischio	D
Specie	Pioppo <i>Populus nigra</i>
Ø rilevato	37cm
Tipo intervento - motivazione	Abbattimento al piede – eccessiva prossimità al sedime stradale
Immagini

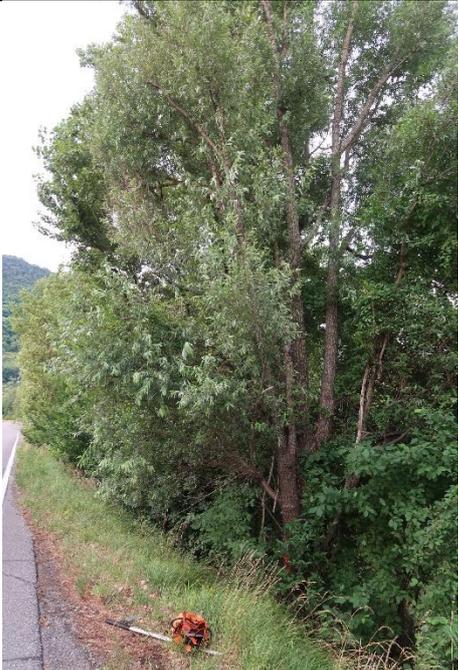
N. ident. soggetto	43 <i>soggetto policormico</i>
Classe di rischio	D
Specie	Salice <i>Salix alba</i>
Ø rilevato	57cm
Tipo intervento - motivazione	Abbattimento al piede – eccessiva prossimità al sedime stradale
Immagini

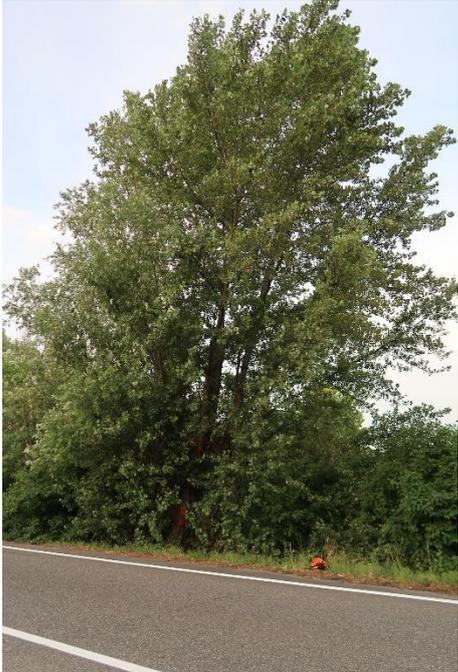
N. ident. soggetto	44
Classe di rischio	D
Specie	Pioppo <i>Populus nigra</i>
Ø rilevato	>80cm
Tipo intervento - motivazione	Abbattimento al piede – eccessiva prossimità al sedime stradale
Immagini

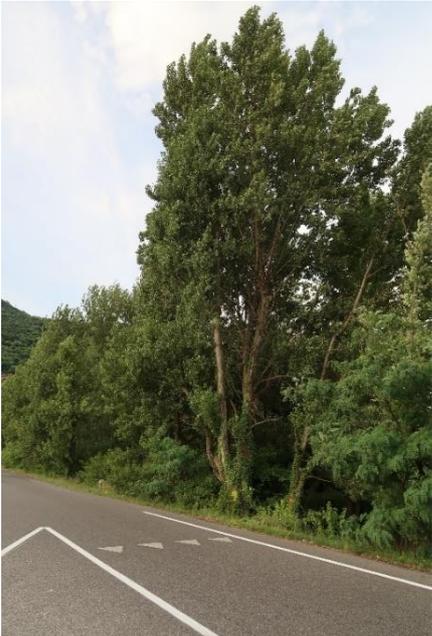
N. ident. soggetto	45
Classe di rischio	C
Specie	Pioppo <i>Populus nigra</i>
Ø rilevato	>80cm
Tipo intervento - motivazione	Potatura alleggerimento – eccessiva prossimità al sedime stradale
Immagini

N. ident. soggetto	46
Classe di rischio	C
Specie	Pioppo <i>Populus nigra</i>
Ø rilevato	37cm
Tipo intervento - motivazione	Abbattimento al piede – eccessiva prossimità al sedime stradale
Immagini	Vedi sopra

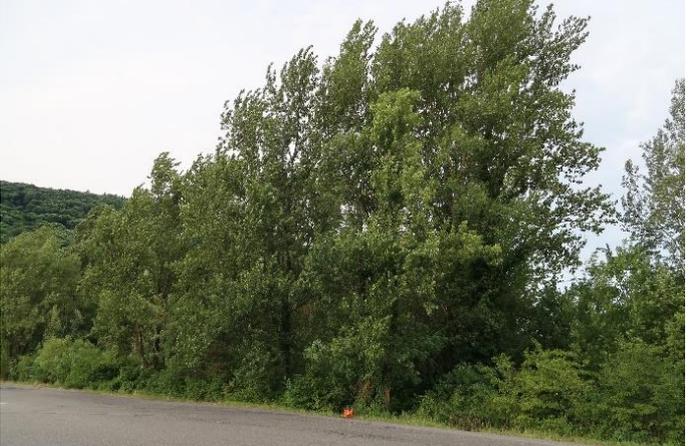
N. ident. soggetto	47 e 48 coppia di pioppi affiancati
Classe di rischio	C
Specie	Pioppo <i>Populus nigra</i>
Ø rilevato	25 e 35cm
Tipo intervento - motivazione	Abbattimento al piede – eccessiva prossimità al sedime stradale
Immagini

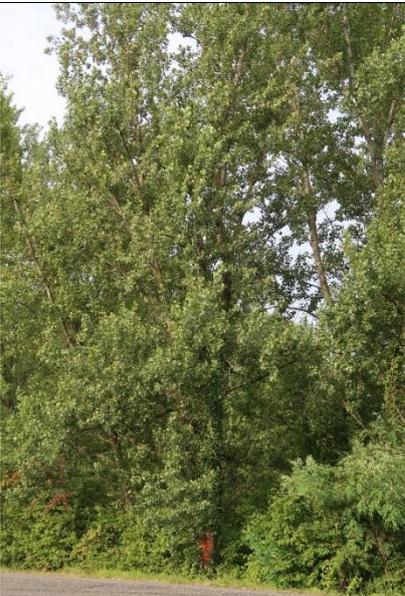
N. ident. soggetto	49
Classe di rischio	C
Specie	Pioppo <i>Populus nigra</i>
Ø rilevato	52cm
Tipo intervento - motivazione	Abbattimento al piede – eccessiva prossimità al sedime stradale
Immagini

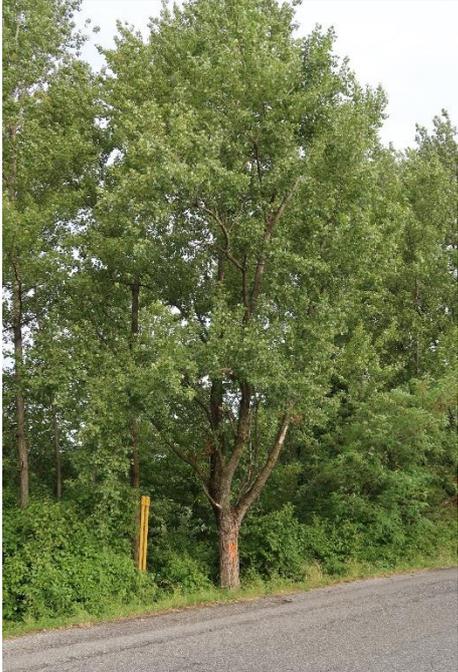
N. ident. soggetto	50
Classe di rischio	C
Specie	Pioppo <i>Populus nigra</i>
Ø rilevato	48cm
Tipo intervento - motivazione	Abbattimento al piede – eccessiva prossimità al sedime stradale
Immagini

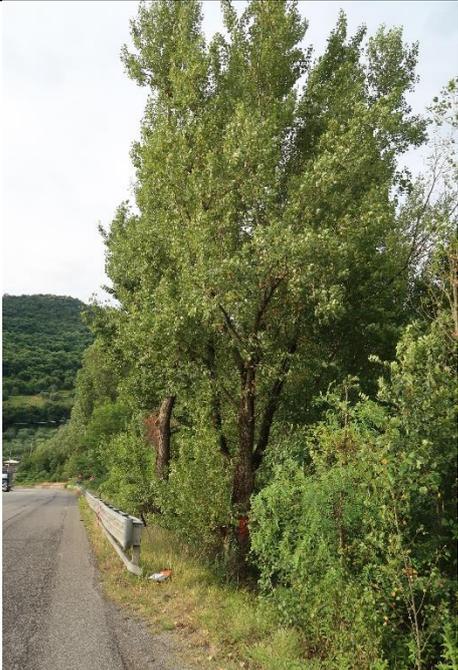
N. ident. soggetto	51
Classe di rischio	C
Specie	Pioppo <i>Populus nigra</i>
Ø rilevato	46cm
Tipo intervento - motivazione	Abbattimento al piede – eccessiva prossimità al sedime stradale
Immagini

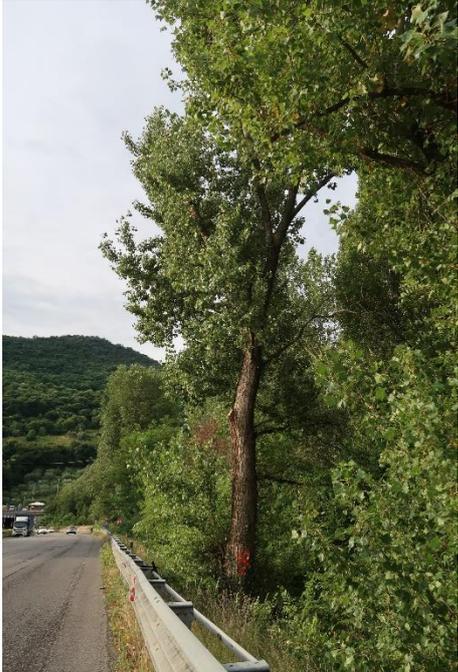
N. ident. soggetto	52
Classe di rischio	C
Specie	Pioppo <i>Populus nigra</i>
Ø rilevato	60cm
Tipo intervento - motivazione	Abbattimento al piede – eccessiva prossimità al sedime stradale
Immagini

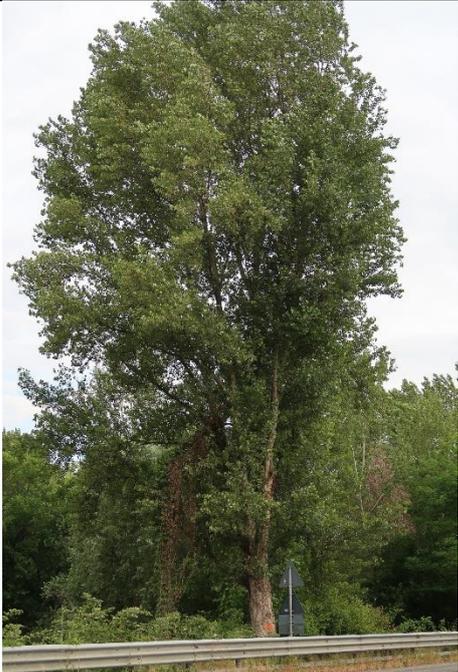
N. ident. soggetto	53
Classe di rischio	C
Specie	Pioppo <i>Populus nigra</i>
Ø rilevato	75cm
Tipo intervento - motivazione	Abbattimento al piede – eccessiva prossimità al sedime stradale
Immagini

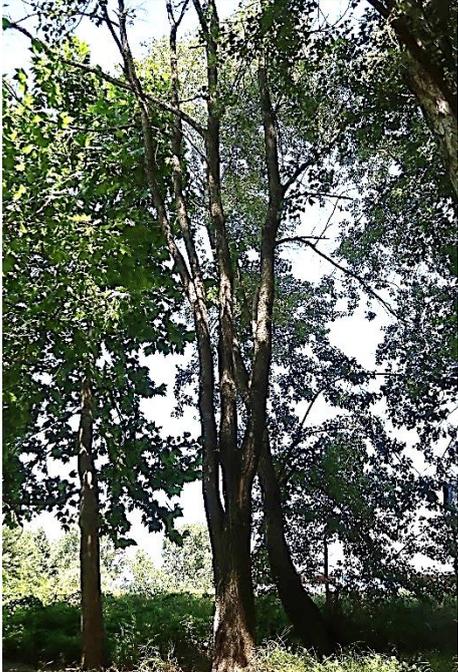
N. ident. soggetto	54
Classe di rischio	C
Specie	Olmo <i>Ulmus minor</i>
Ø rilevato	48cm
Tipo intervento - motivazione	Abbattimento a totem – eccessiva prossimità al sentiero di visita interno
Immagini

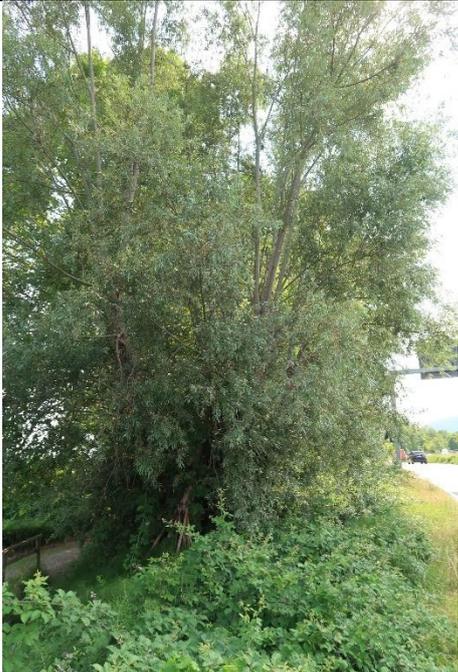
N. ident. soggetto	N.D. voliera di salice a 4 individui
Classe di rischio	D
Specie	Salice <i>Salix alba</i>
Ø stimato	Individui con diametri compresi tra 25 e 35cm
Tipo intervento - motivazione	Abbattimento al piede – struttura debole e eccessiva prossimità sedime stradale
Immagini

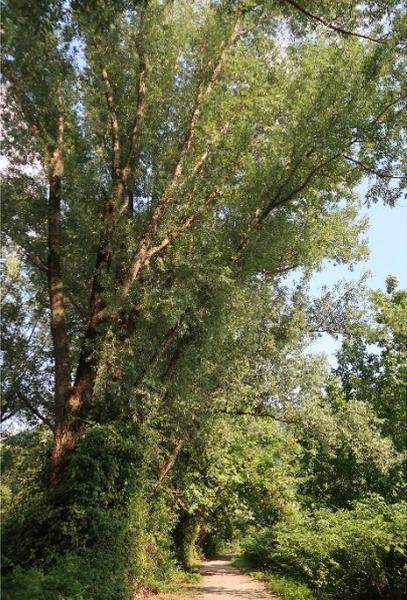
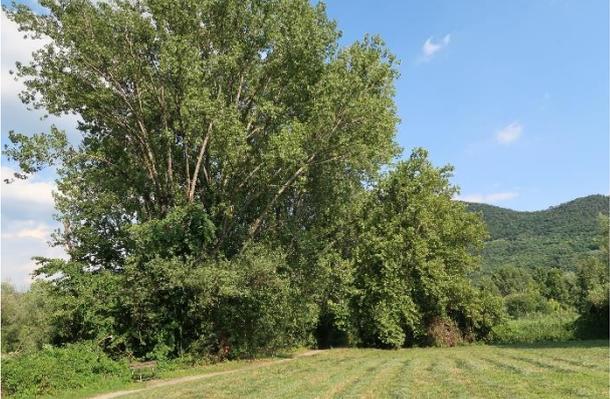
N. ident. soggetto	N.D. <i>filare di pioppi e salici che costeggia il sentiero di visita</i>
Classe di rischio	C
Specie	<i>Salix alba - Populus nigra</i>
Ø stimato	35-55 policormici
Tipo intervento - motivazione	Potatura rimonda del secco – dimensioni importanti, monconi secchi e rami pendenti che rischiano di cadere sul sentiero di visita alla Riserva.
