## RISERVA NATURALE TORBIERE DEL SEBINO

PROGETTO DEFINITIVO - ESECUTIVO

# "MANUTENZIONE STRAORDINARIA DEI PERCORSI PEDONALI DELLA RISERVA"

Relazione tecnico - illustrativa

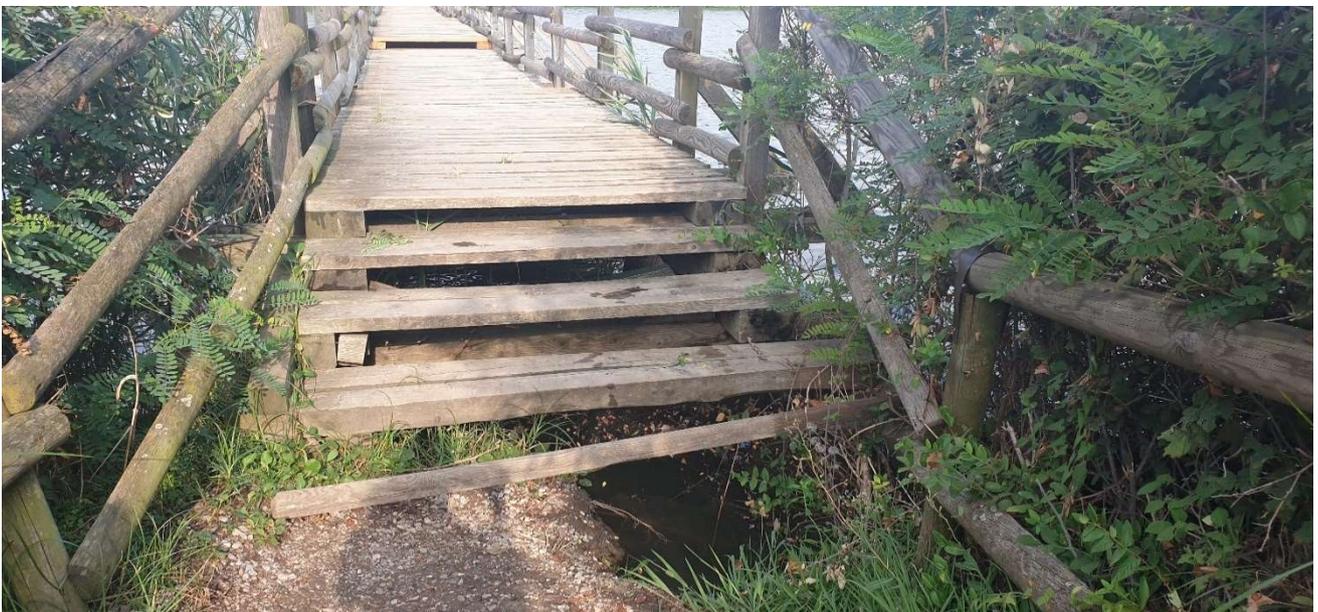
Figura 2: Area prioritaria n° 1 in corrispondenza dello svuotamento del sentiero all'imbocco del ponte 9.

Le grandinate di fine estate 2020 hanno purtroppo peggiorato lo stato dei luoghi – che già necessitavano di manutenzione - tant'è che, a causa del forte maltempo che ha colpito l'area della Riserva, una porzione dell'area prioritaria 1, in corrispondenza dell'accesso al ponte 9, risulta parzialmente transennata.

- scala di accesso al ponte 9 lato Provaglio d'Iseo deteriorata;
  - palizzata spondale in destra al sentiero all'imbocco del ponte 9 ammalorata, tant'è che si è manifestato un importante svuotamento del sentiero che ad oggi risulta transennato.

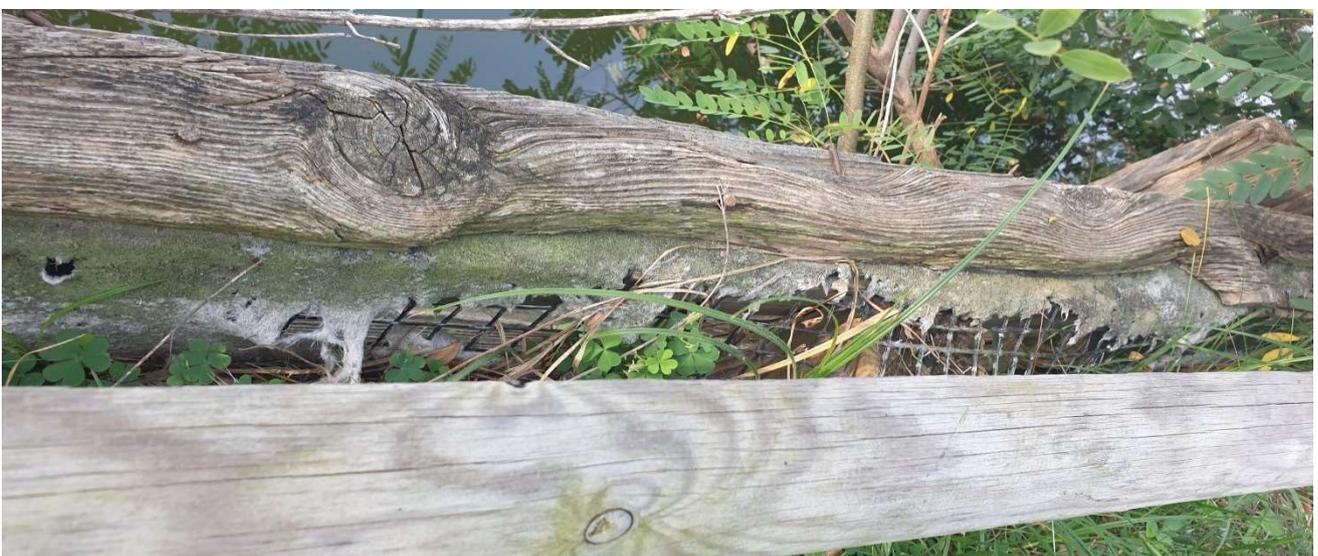
Figura 3: Geotessuto mancante e/o strappato lungo le protezioni spondali in legno.

Verrà inoltre predisposto un foglio di geo - tessuto in polipropilene pre - accoppiato ad una geo- griglia tessuta in poliestere ad alta tenacità con rivestimento in PVC avente funzione di consolidare il materiale sciolto costituente il sentiero, oltre a proteggere ulteriormente dall'azione erosiva dell'acqua.

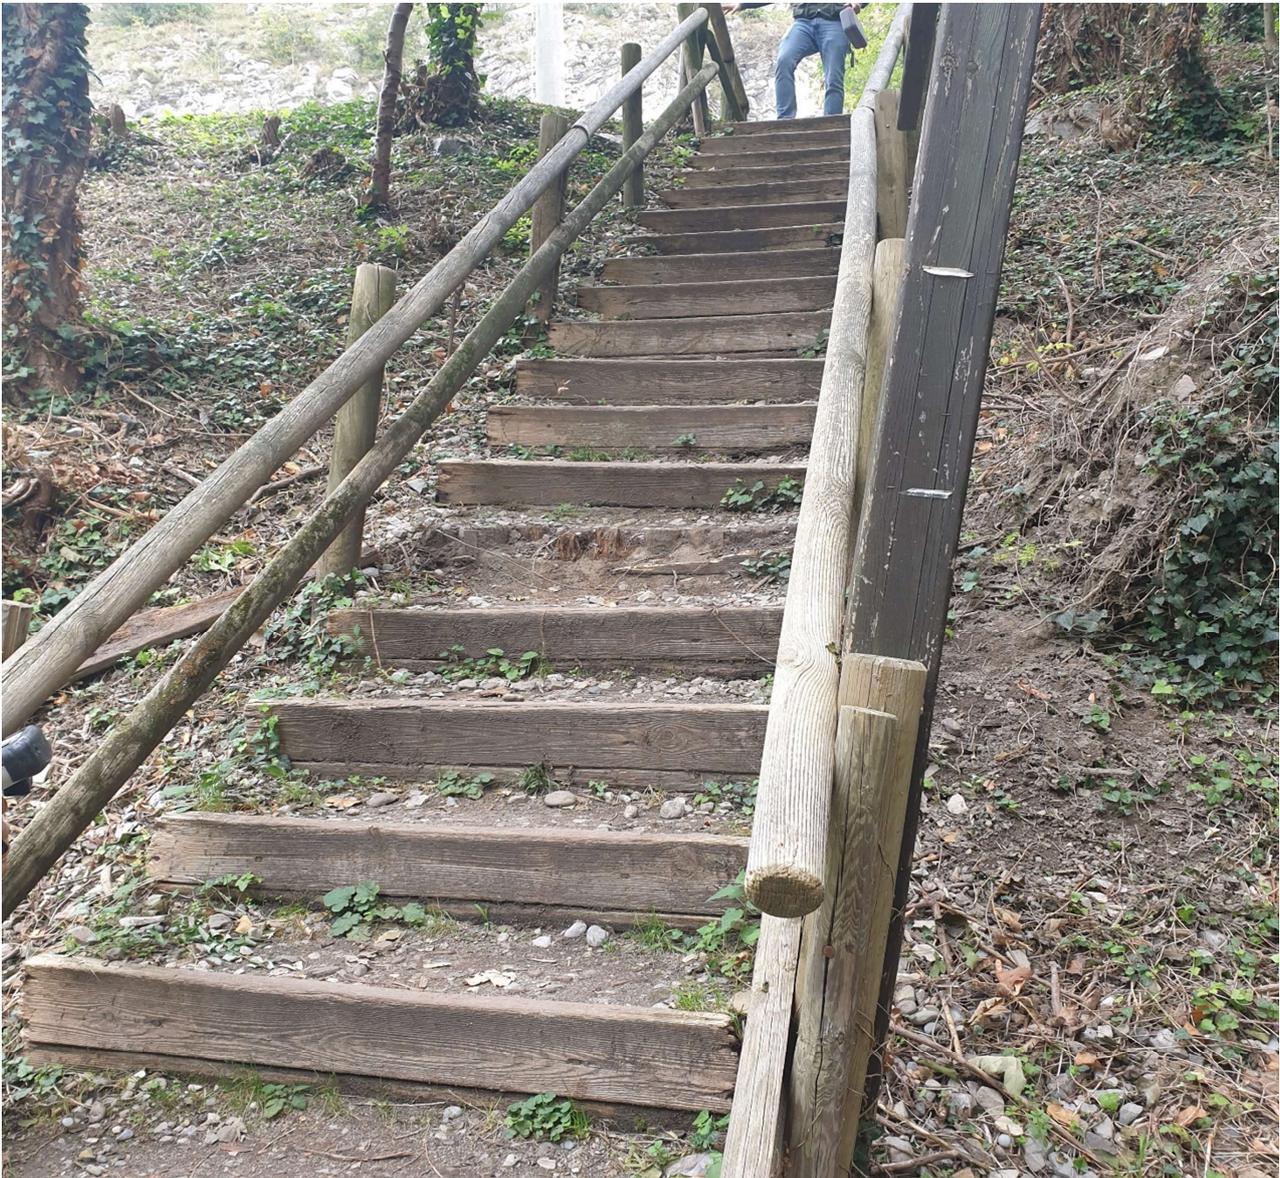
Figura 4:Area prioritaria n° 2.

**La seconda area di intervento prioritaria** è invece localizzata all'imbocco del percorso centrale. È presente una scalinata in legno che è da mantenere poiché non è più ritenuta sicura per i fruitori dell'area. Gli agenti atmosferici, le acque di ruscellamento e, in generale l'usura dovuta al tempo, hanno fatto sì che alcuni elementi lignei si siano deteriorati; mancano alcune alzate e pedate, e le staccionate sono instabili.

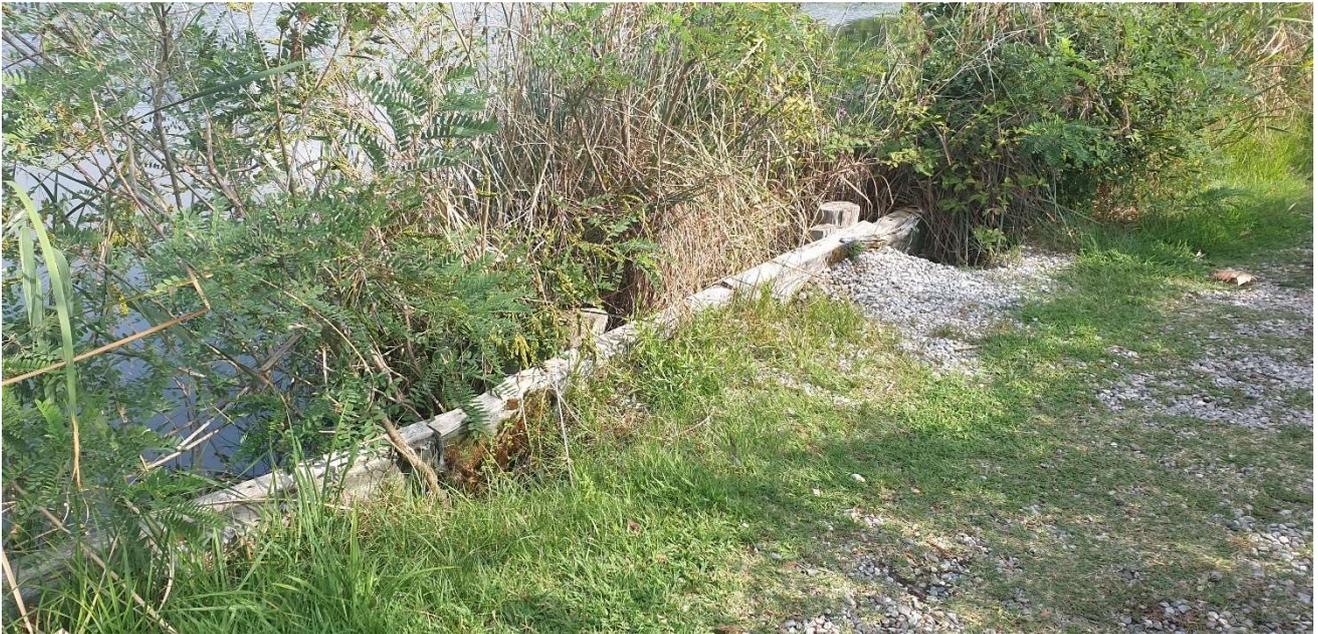
Figura 5: Area prioritaria n° 3.

**La terza area di intervento prioritaria** è invece localizzata lungo il percorso nord. Tale area critica rispetto alle altre due aree già descritte, ha un grado di pericolosità senza dubbio minore, poiché si tratta di uno svuotamento del sentiero dovuto a fenomeni erosivi che però hanno creato una “buca d’erosione” di dimensioni più ridotte; tuttavia a tale area deve comunque essere attribuita la medesima priorità delle altre due poiché il processo ormai in atto progredirà sino a costituire un serio pericolo per i fruitori del sentiero, che oggi, tutto sommato è ancora facilmente percorribile. Come per l’area 1, anche qui sono presenti palizzate in legno a protezione del sentiero.

L'area prioritaria n° 3 è quella che necessita di un minor numero di lavorazioni; la palizzata che contiene la sponda destra, a tergo della quale si sono creati due buchi "di svuotamento" del sentiero, non è eccessivamente ammalorata; per cui, anche a causa della disponibilità economica dell'Ente, si opererà per il semplice ripristino delle buche mediante riempimento con tout venant ben compattato.

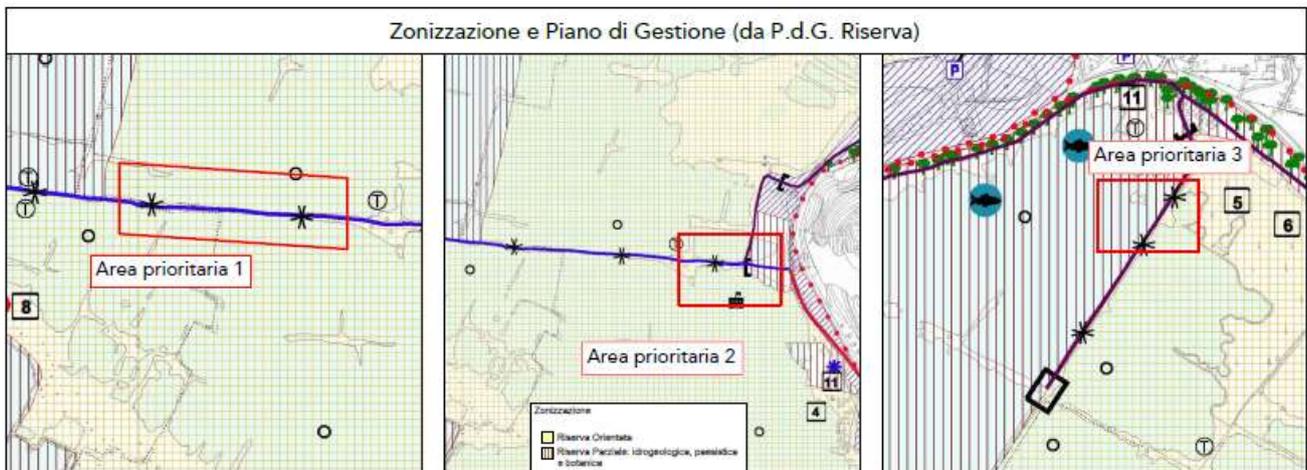
Secondo il Piano di Gestione della Riserva, l'area prioritaria n° 1 ricade all'interno della Riserva orientata, mentre le aree prioritarie n° 2 e n° 3 rientrano parzialmente nella Riserva Orientata e parzialmente nella Riserva parziale (idrogeologica, paesistica e botanica).

Figura 9:Stralci della Tavola di Zonizzazione del Piano di Gestione della Riserva Naturale delle Torbiere del Sebino.

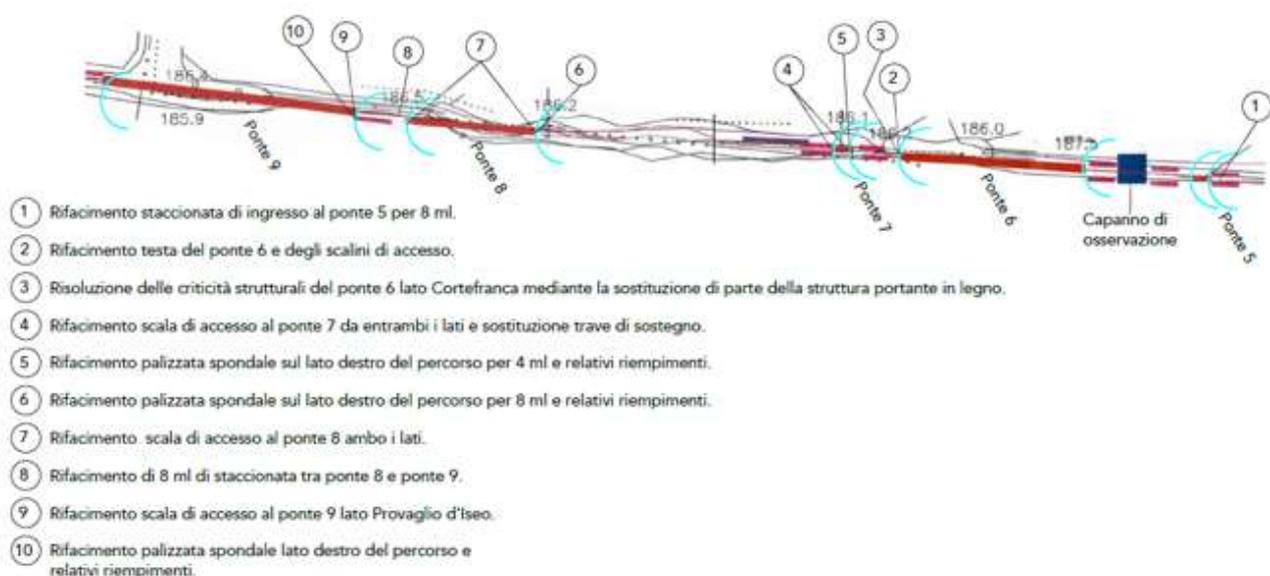
Figura 10:Stralcio della Tavola di Progetto con localizzazione ed interventi sull'area prioritaria n°1.

È senza dubbio l'area più critica, che necessita delle lavorazioni maggiori per la sua messa in sicurezza. Gli interventi di progetto vertono sulle seguenti lavorazioni:

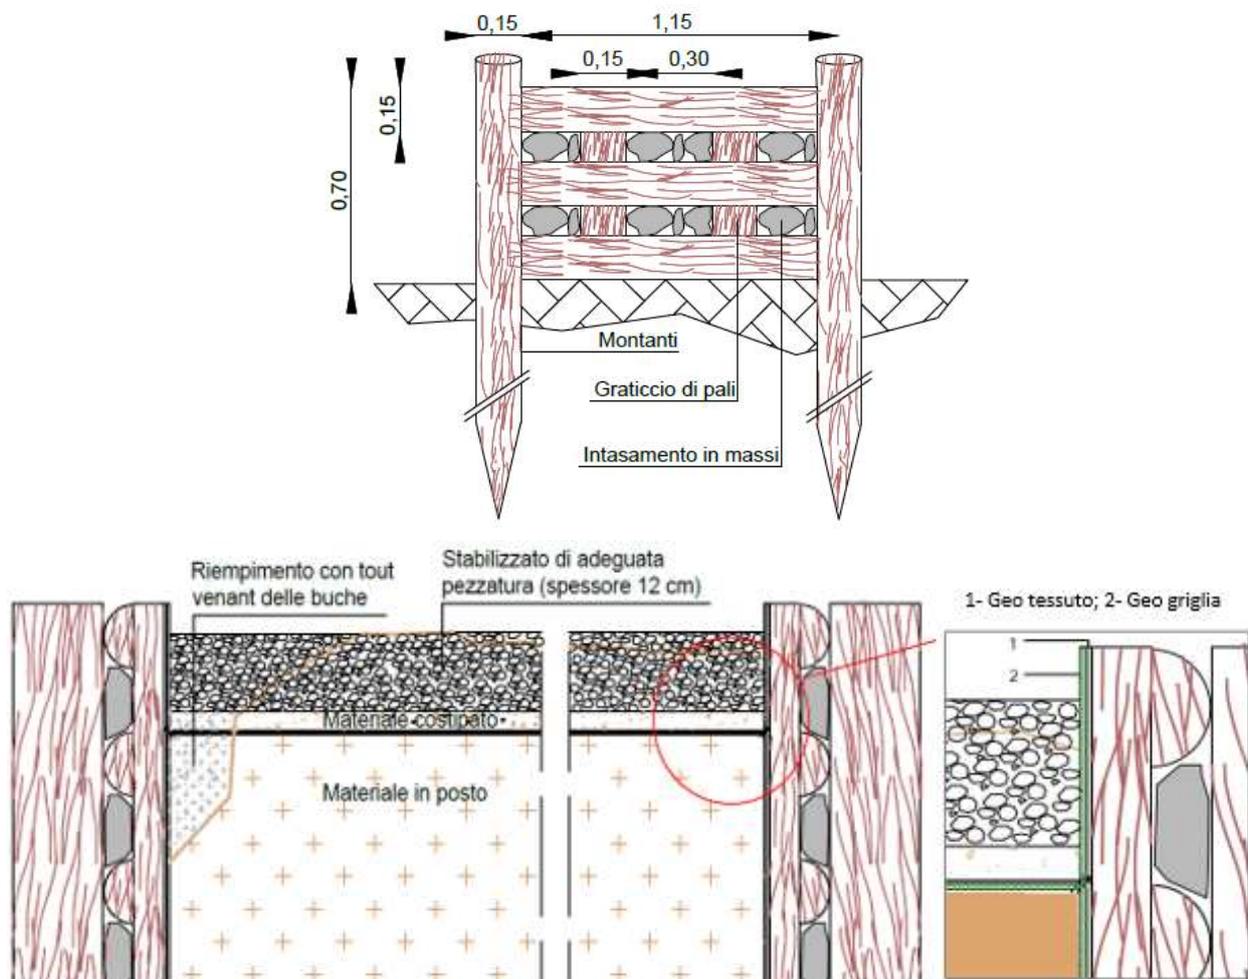
Figura 11: Tipologico palizzata in progetto e riempimento sentieri.

Per quanto riguarda il rifacimento delle palizzate, volendo mantenere le tipologie costruttive che sono presenti oggi, il progetto prevede la realizzazione di nuove opere di rinforzo spondale con pali discontinui infissi sul fondale delle Torbiere. Tali palizzate saranno costituite da pali montanti infissi della lunghezza di 6 m, e da una graticciata di pali orizzontali e verticali inglobante materiale grossolano per ulteriore consolidamento.

Tali pali di legno (pino marittimo, pioppo, larice o castagno) avranno un diametro minimo di 15 cm; quelli verticali avranno teste smussate e punte lavorate per l'infissione (puntazze) e saranno posati con un interasse di 1,15 m, mentre quelli orizzontali, avranno anch'essi diametro minimo di 15 cm e interasse di 20 cm.

I graticoli di pali, uniti mediante giunzioni con chiodi in acciaio, giungeranno in cantiere già pre - assemblati e verranno poi posti in opera.

Una volta eseguita la nuova palizzata, verrà riportato materiale nei punti di necessità, ovvero dove oggi sono presenti le buche di "svuotamento" del sentiero; nello specifico verrà riportato tout venant proveniente da torrente o da cava debitamente compattato; una volta creato un piano uniforme, verranno risvoltati il geo tessuto e la geo griglia utilizzati a tergo della palizzata per creare la base di appoggio alla stesa di almeno 12 cm di stabilizzato (calcestre) per il ripristino del camminamento del sentiero.

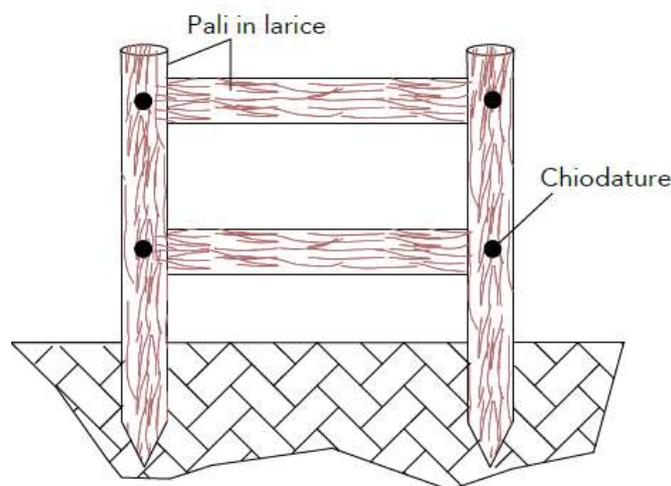
Figura 12: Tipologico staccionate in progetto.

Nell'area prioritaria n°2 verrà si è optato per la ricostruzione ex novo della struttura della scalinata esistente. La scala attuale verrà quindi smantellata e sarà realizzata una nuova scala in legno di larice e basamento dei gradini in Cls gettato in opera al fine di evitare deterioramento delle pedate sul breve periodo. La scala di progetto, al pari di quella esistente, sarà costituita da 20 alzate ed altrettante pedate, avrà una struttura in legno e sarà munita di corrimano montato su pali montanti dell'altezza di 1 m da p.c. Le dimensioni dell'opera saranno di 8 m (lunghezza) x 1,2 m (larghezza).

Inoltre verranno sostituiti anche 8 metri di staccionata all'imbocco della nuova scala di accesso.

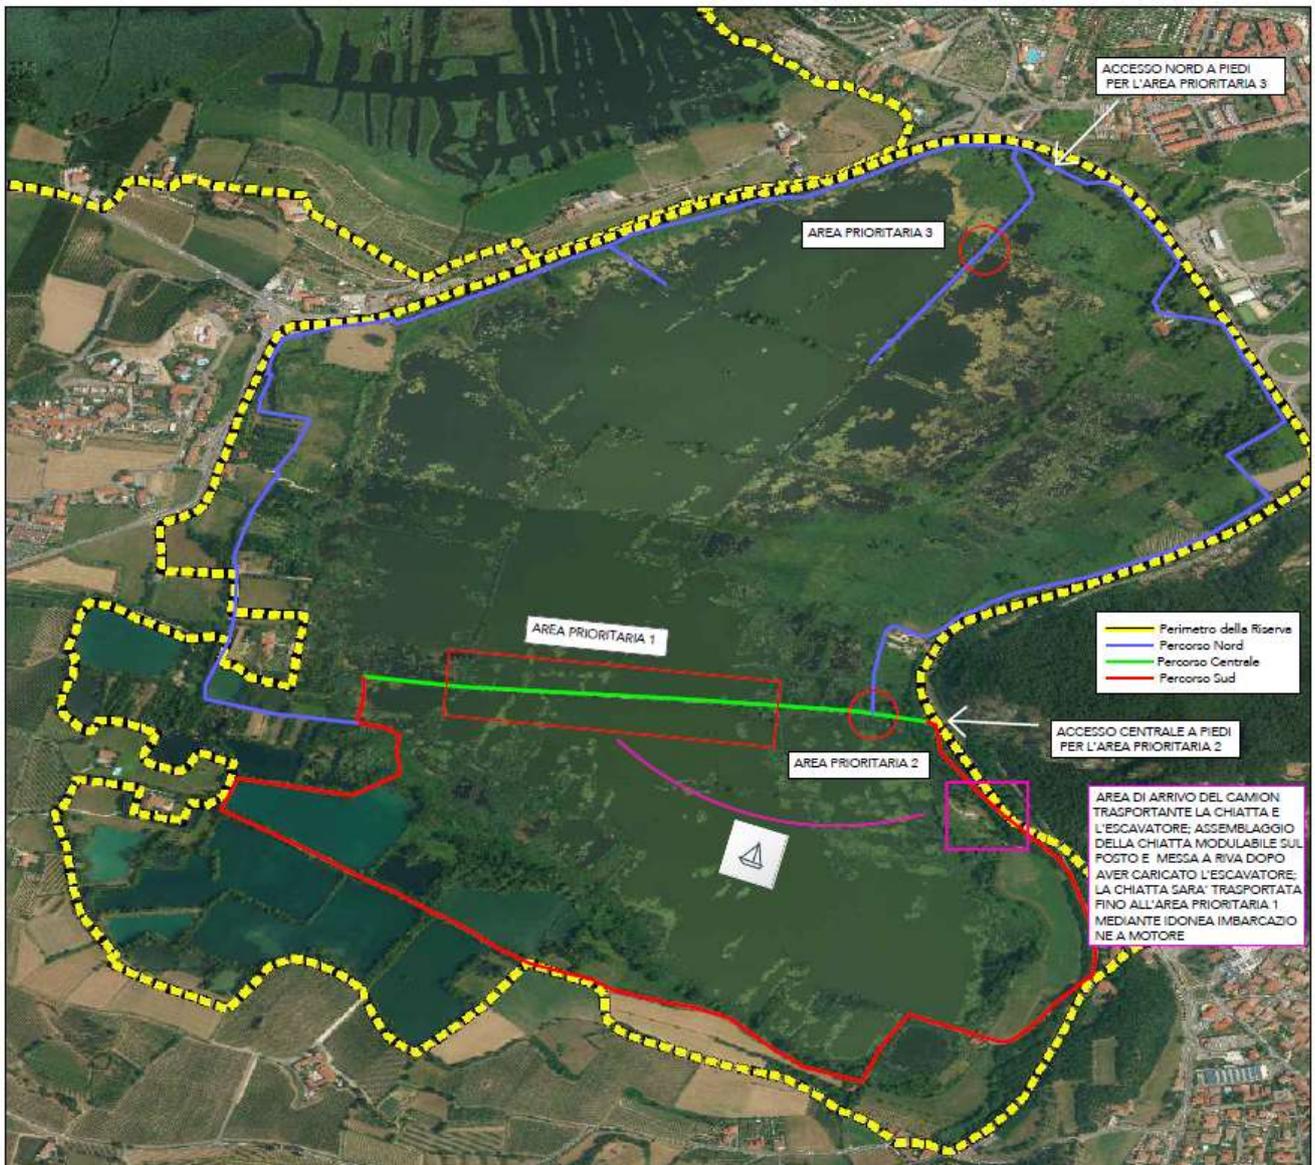
Figura 13: Planimetria di cantiere.

Infatti, per quanto riguarda il ripristino dell'area prioritaria n° 1, sarà necessario operare via acqua: dall'area "Zumbo", situata a sud del percorso centrale, arriverà il mezzo che trasporterà una chiatta modulabile e, successivamente al montaggio della chiatta, su questa verrà montato un escavatore di potenza tale da permettere l'infissione dei pali montanti e che abbia la possibilità di poter montare un vibro – infissore idraulico.

La chiatta verrà poi trainata con un'idonea imbarcazione nel punto in cui dovranno essere eseguiti i lavori.

Per quanto attiene invece agli interventi da realizzarsi nelle aree prioritarie n° 2 e n° 3, gli accessi avverranno via terra: per l'area 2 a partire dall'ingresso sul lato est della Riserva, mentre per l'area 3, a partire dalla strada sterrata lato campo da calcio (accesso nord).

Poiché per giungere all'area prioritaria n° 3 i mezzi d'opera – che comunque dovranno essere di ridotte dimensioni – quali ad esempio una moto carriola – dovranno oltrepassare dei ponti, verranno adoperate piastre in acciaio e/o tavolati in legno per una miglior distribuzione dei carichi.
